Revner i Siemens Geafol transformere fra Middelgrundens Vindmøllepark.

Forhistorie.

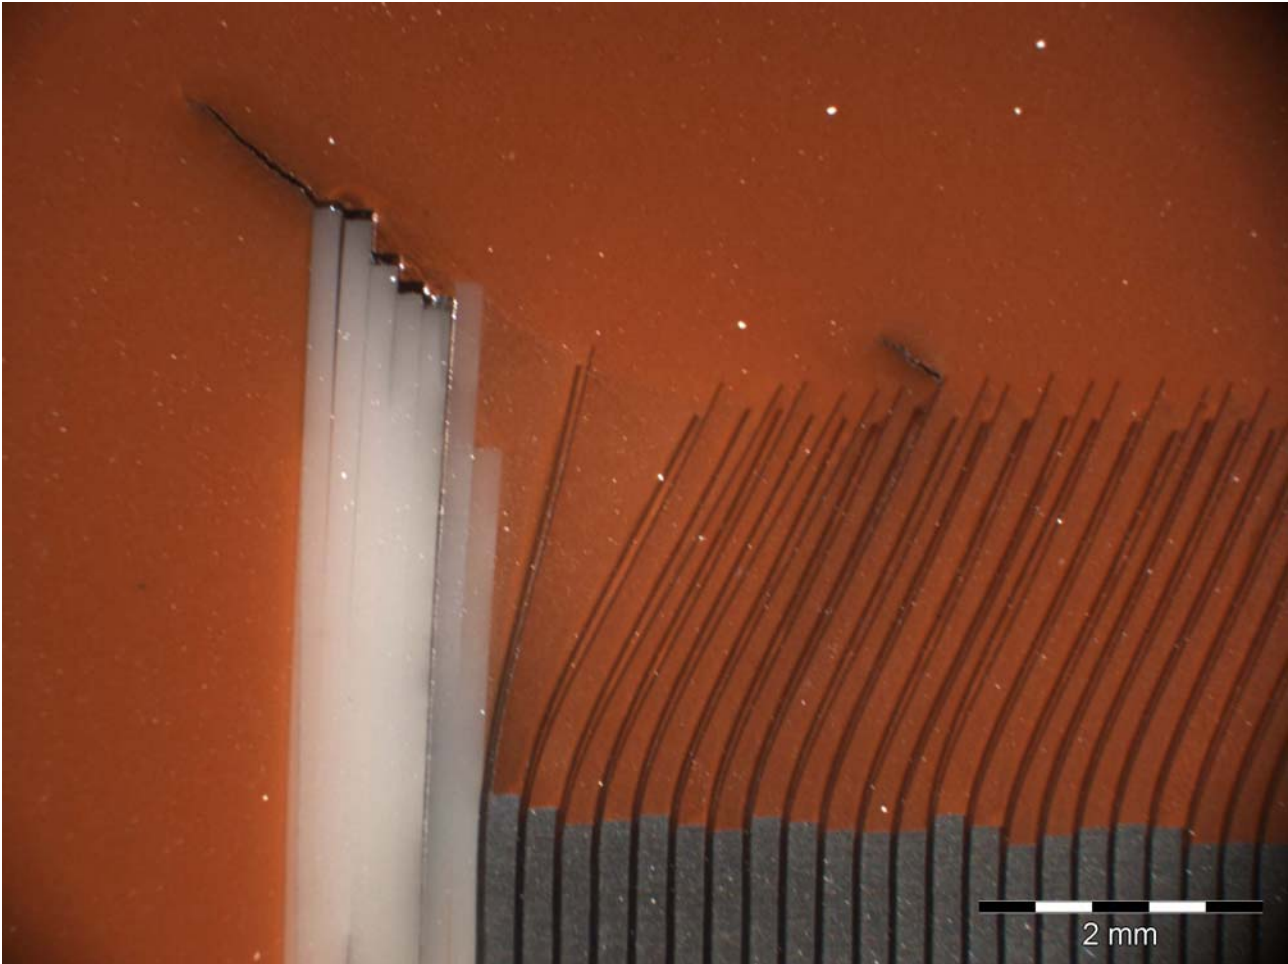
Foto nr. 1.

Det røde materiale er epoxy-støbemasse. Det hvide materiale er toppen af en udvendig mylarfolie-isolation. (Syv lag der hver er 0,2mm tykke). Det grå materiale er toppen af den folieviklede aluminiumspole.

Det ses at der er en skrå revne i epoxyen der har forbindelse til en delaminering imellem 5 og 6 lag af mylarfolie isolationen, således at der ikke er ret meget intakt isolation imellem spolen og revnen. Hvis den skrå revne i epoxyen havde fået lov til at udvikle sig op til udføringsenden, ville vi have haft meget ringe isolation det pågældende sted.

Der er udtaget to prøver til måling af trækspændingen i epoxy-støbemassen. Det påvises at der er betydelige ”indefrosne” trækspændinger nær det normale skadessted. Disse spændinger går på tværs af revner som den påvist på foto nr. 1.

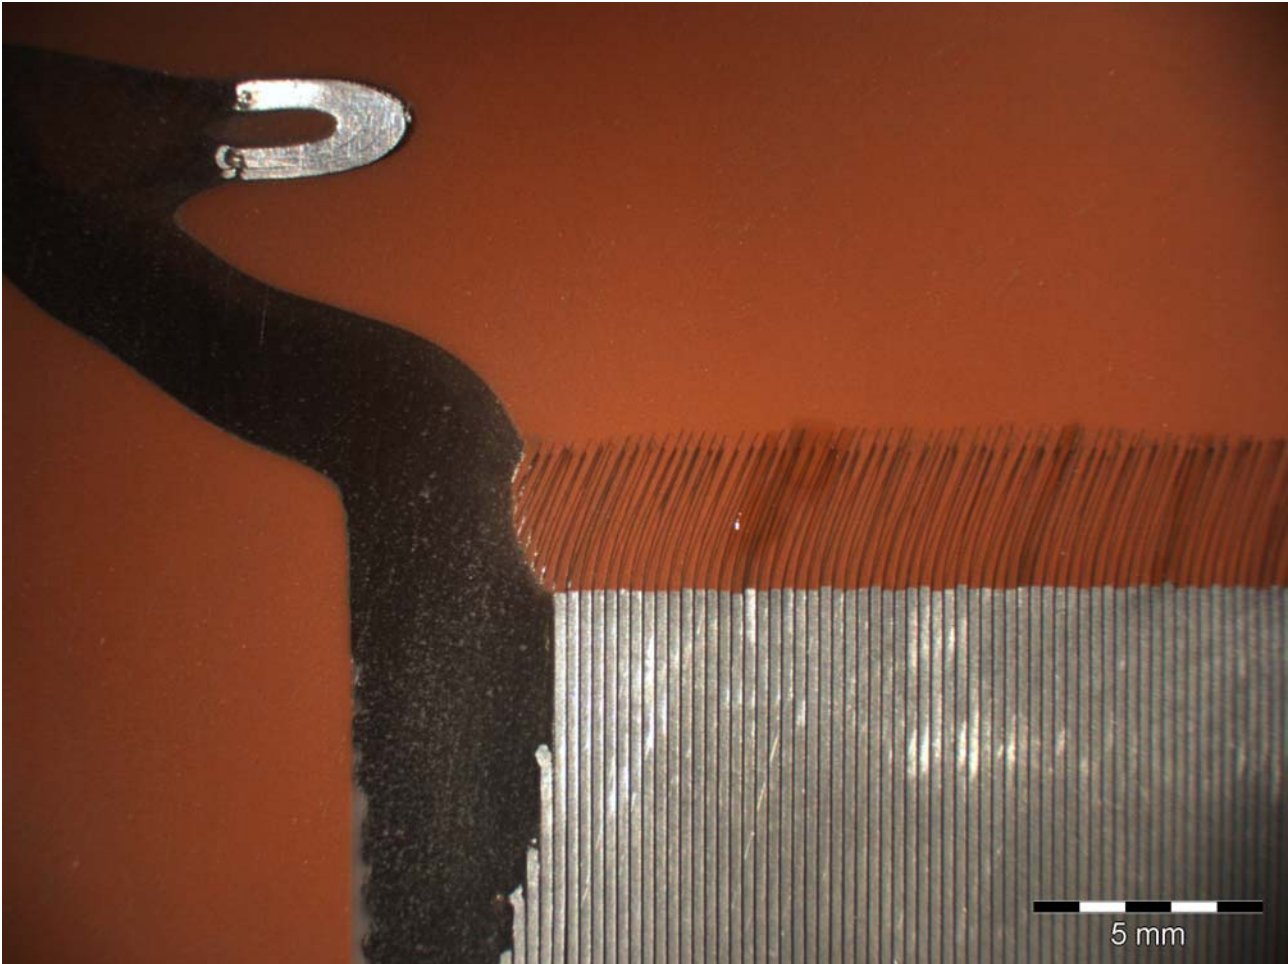
Under dette foto skriver Martin Olsen bl.a.: *Det er vores mistanke, at der har været større revner i det bortbrændte materiale.*

Foto nr. 2 viser overslaget i et snit svarende til de fotos der er vist fra HV-spole W fra transformer 19 herover (foto nr. 1) og fra HV-spole V fra transformer 11 vist herunder (foto nr. 3).

Knækket i det afbrændte materiale ved toppen af mylar-isolationen kan forstås, hvis der inden overslaget havde været en revne som på HV-spole V fra transformer 11.

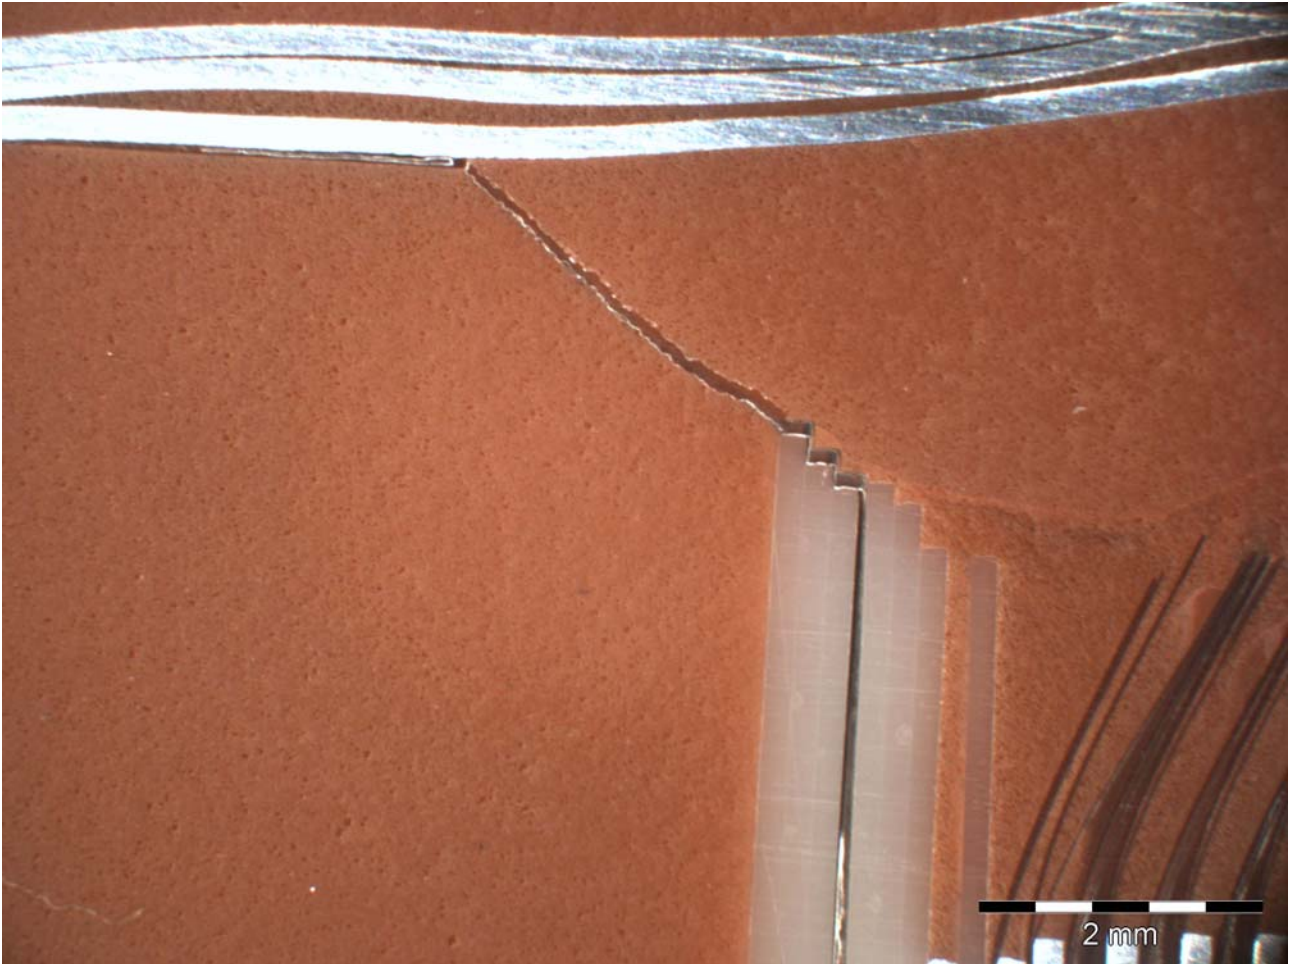
Foto nr. 3

Under et nærbillede af en stor revne skriver Martin Olsen: *Den største af revnerne; det ses at revnen søger ned imellem 3 og 4 lag grundisolation. Dette er måske årsagen til, at fejlen indtrådte på fase W og ikke på V fasen, da der her stadig er noget af grundisolationen tilbage mellem udføringsenden og spolens yderste vindinger.*

Den udvendige grundisolation består af syv lag 0,2 mm tyk mylar folie. Ved 11V er der fire lag intakt isolation fra revnen ind til spolen, medens der ved 19 W kun er to lag intakt.

Under dette foto skriver Martin Olsen: *Den store revne har her udbredt sig helt til udføringsenden og følger dennes underside et stykke til venstre.*

I denne rapport beskrives undersøgelser foretaget andre steder i toppen af HV spole fra mølle 11 fase W end ved det normale fejlsted. Desuden er den store revne fra mølle 11 fase V (vist på foto nr. 3 herover) undersøgt med elektronmikroskopi; man har ikke været i stand til at dokumentere elektrisk aktivitet i den undersøgte revne.

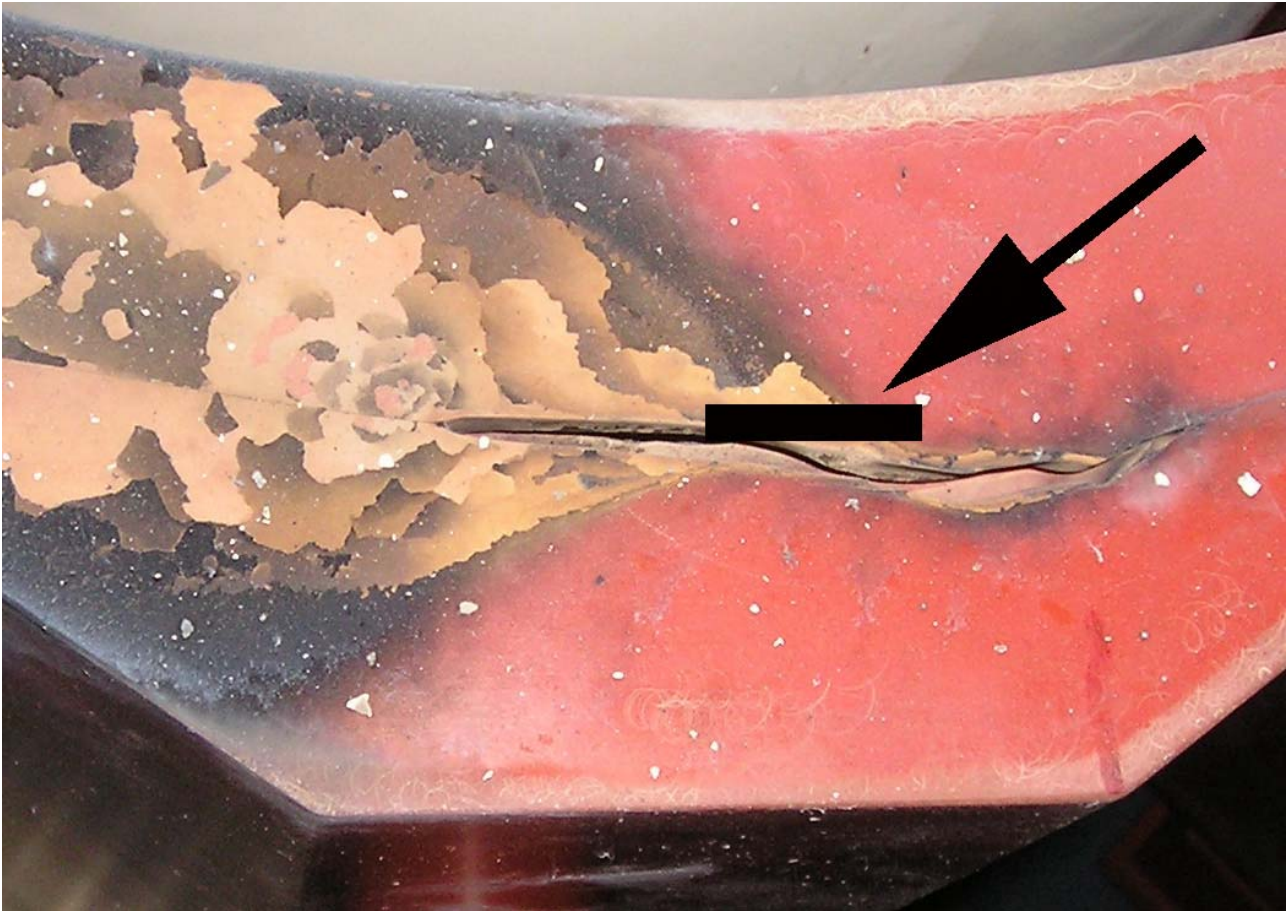
Der kom et overslag på transformer 12 fase U d. 23.12.2004. Data indsamlet til brug i rapporten dateret d. 10.07.2004 blev brugt til stedbestemmelse af revnen set oppefra i denne rapport. Som det ses i rapporten dateret d. 10.07.2004, var der i denne spole grund til at forvente kraftigt svækket isolation.

Foto nr. 4: Den kortslyttede transformeren fra mølle 12. Det markerede område viser, hvor der var en revne i transformeren inden den kortslyttede. Det ses, at kortslytningen skete præcis, der hvor revnen på forhånd var konstateret.

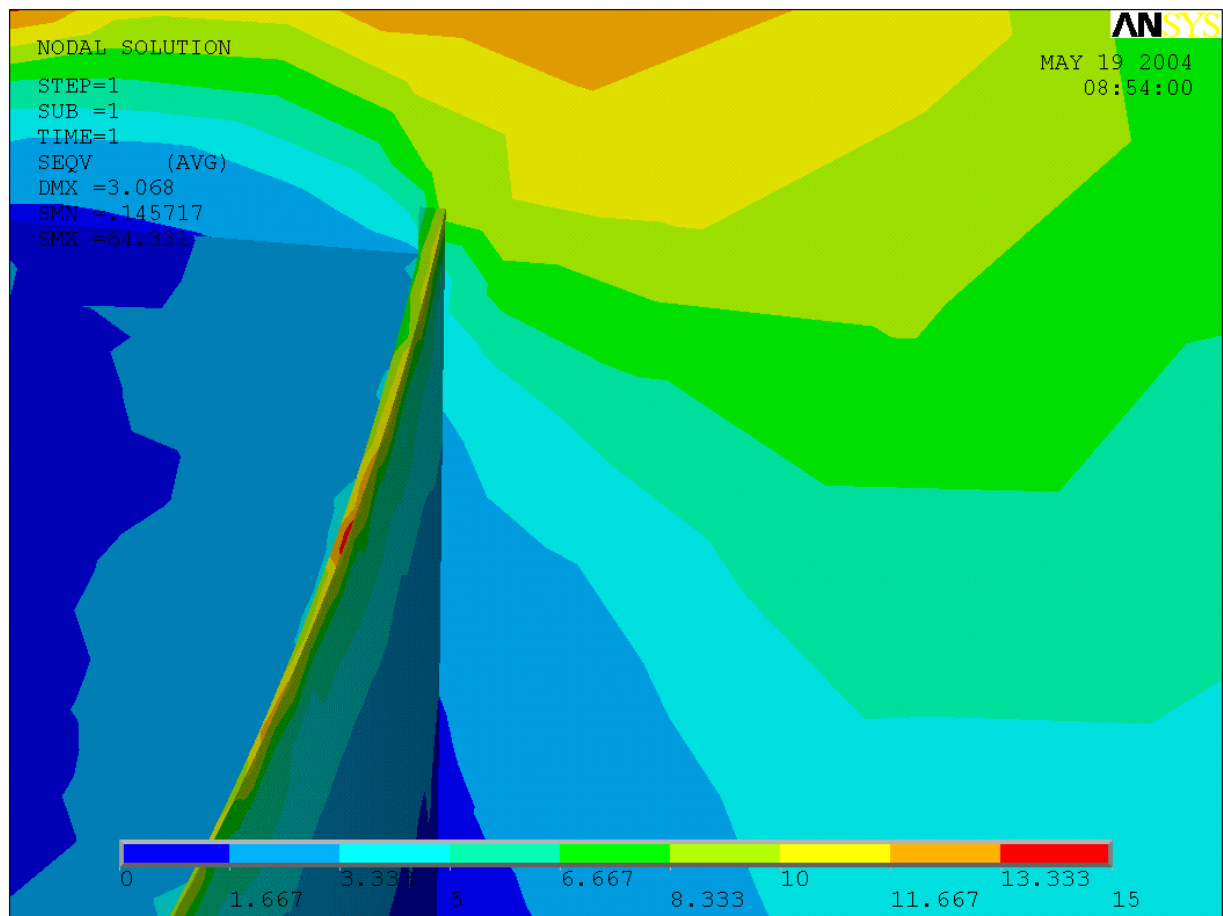
”Der er således klare indikationer for, at de termiske spændinger udgør et væsentligt bidrag til revnerne som forårsager havarierne”.

Billed 5. Plot af von Mises spænding i epoxystøbemasse i område hvor revner er observeret. [Bilag 8] Last er stationær temperaturfordeling. Billedet er et zoom af spændingerne i epoxystøbemassen i nærheden af ”det tykke snit” ved toppen og ydersiden af spolen. Det kan her observeres, at der optræder en spændningskant netop langs kanten af spolen hvor revnerne er konstateret.
