Title: Transformer turbine 19
Middelgrunden
Insulation analysis

Item: Part from HV coil phase W

Martin Olsen
Accident Investigation
and Safety
Date: May 19, 2003
File: 1154834

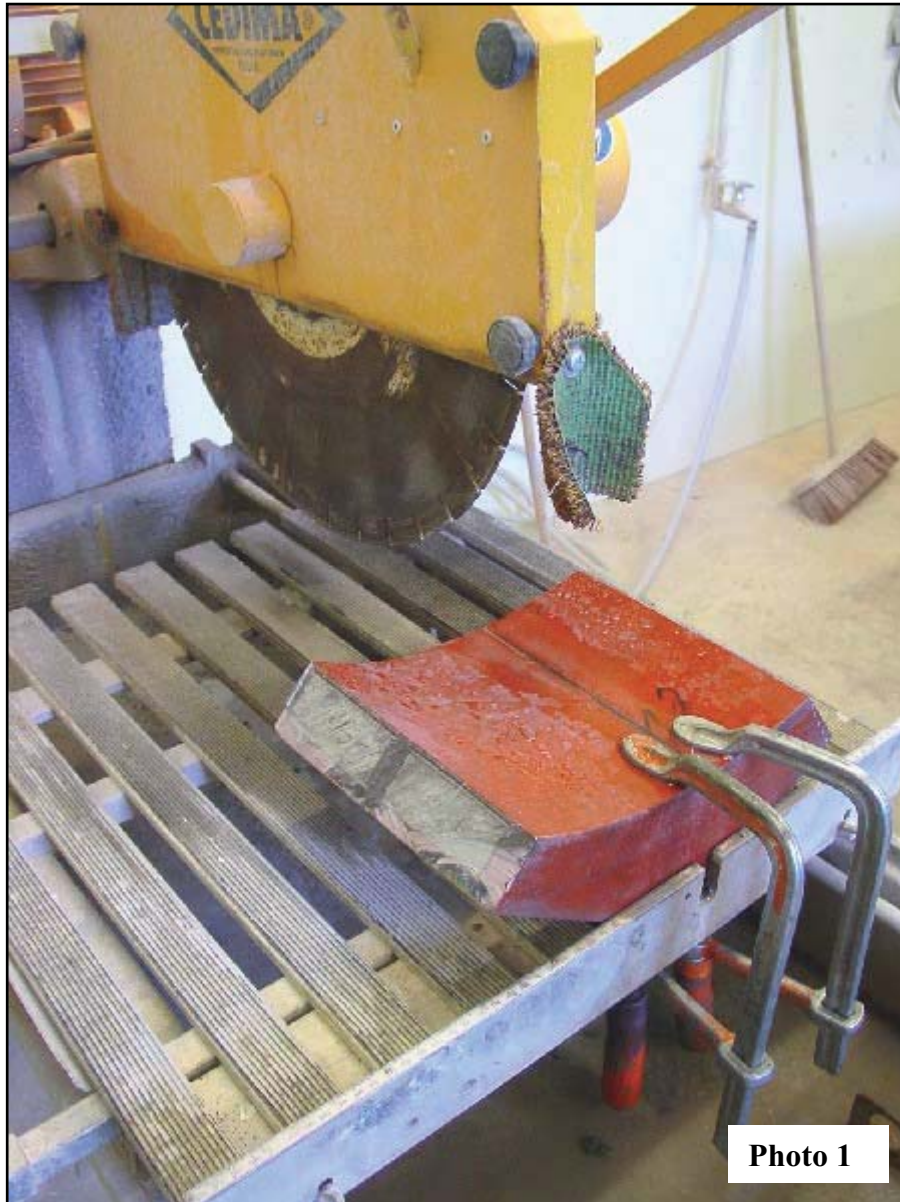
Del af HV spole fra transformatoren i turbine 19, der blev indleveret til undersøgelse sidste år.

Til denne undersøgelse udføringsenden lokaliseret med ultralyd, og på billedet ses opskæring på sav med diamant klinge.

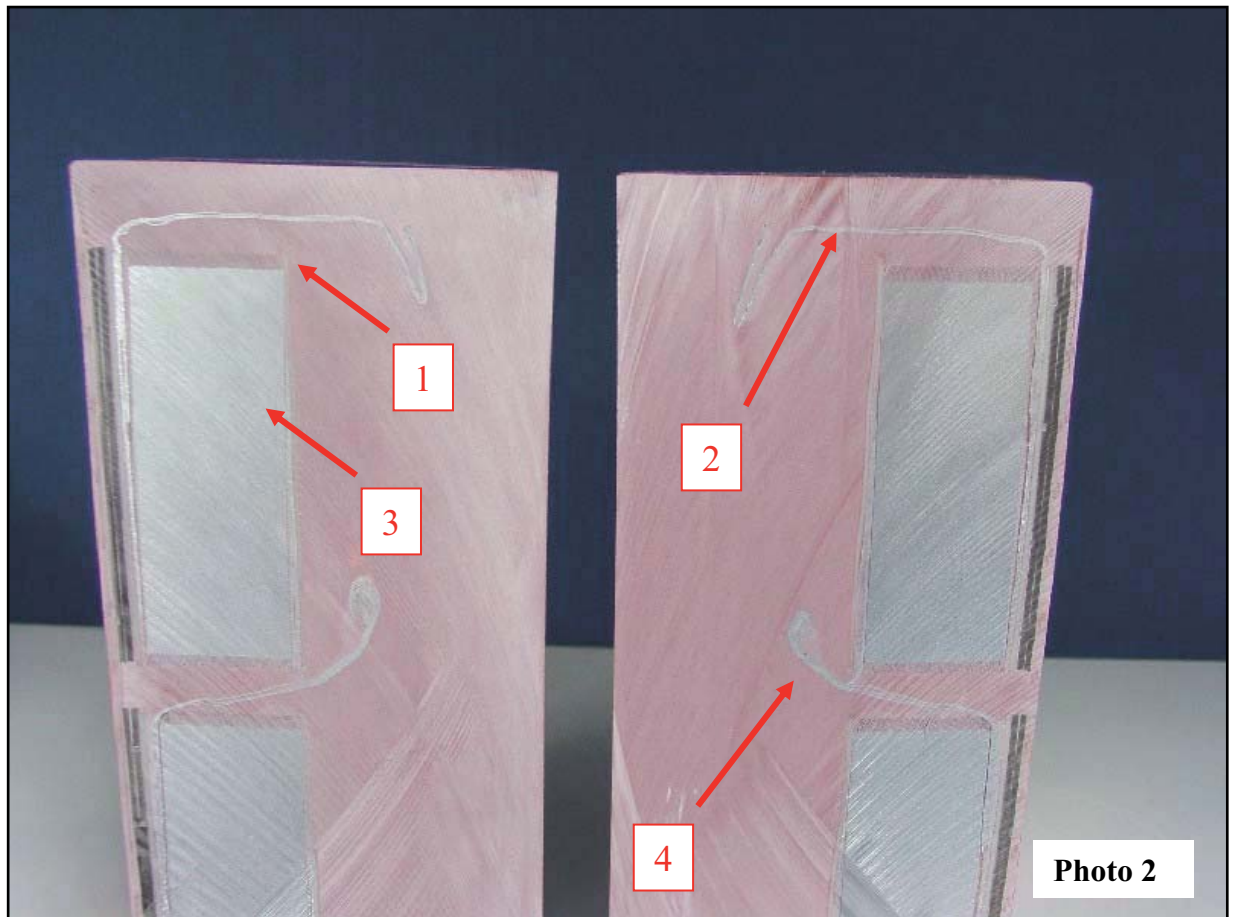
Opskæringen viser HV coil i tværsnit før bearbejdning.

1. Det yderste hjørne af øverste delspole
2. Udførings enden til fase terminalen er ført fra inderste vinding på øverste spole, afstanden til vindingerne er en af de ting der er under mistanke for at have indflydelse på skaderne
3. Øverste af i alt 12 ens delspoler, viklingen er af aluminium folie og består af ca 100 vindinger adskilt med 2 isolations materialer mellem vindingerne, samt ekstra isolation inderst og yderst om delspolen.
4. Delspolerne er seriekoblede hvor inderste vinding er koblet til yderste på efterfølgende spole.

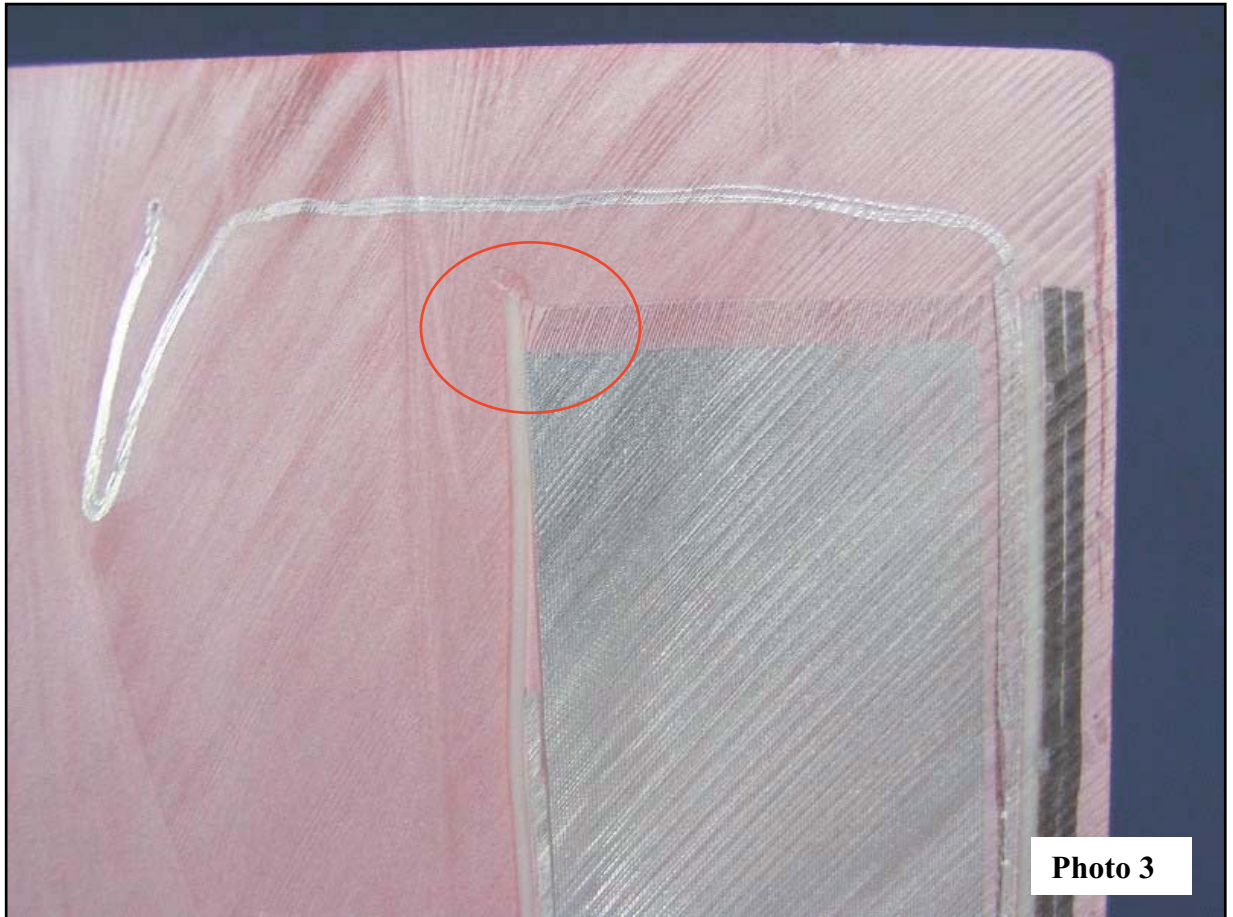
En nærmere undersøgelse af området hvor der er oplevet fejl, viste en mulig revnedannelse omkring grundisolationens hjørneafslutning.

Vi valgte at undersøge iagtagelsen nærmere og udførte microslib for at muliggøre nærmere undersøgelse

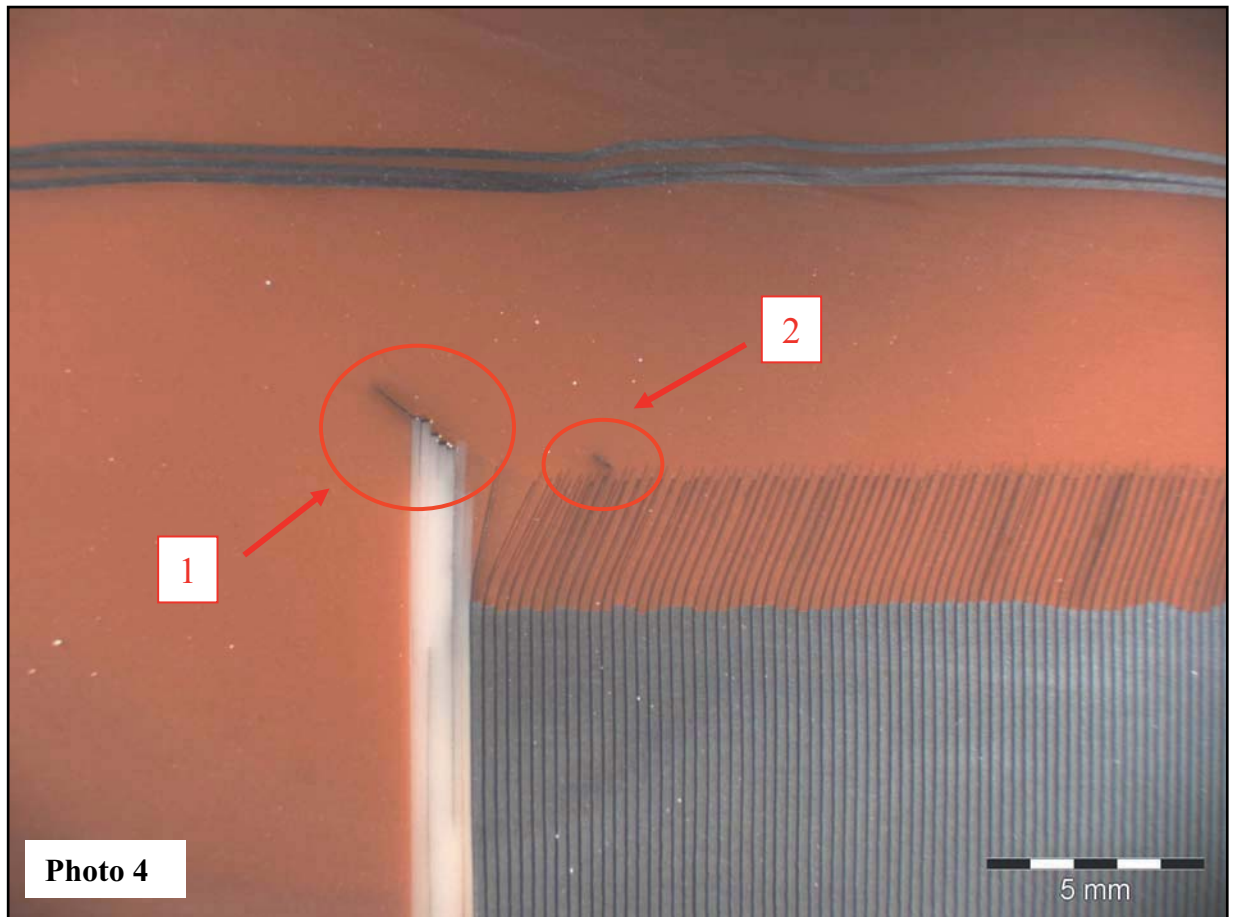
Overfladen efter microslib.

1. Revne udbredt fra yderste grundisolation, orienteret mod udføringsende.
2. Mindre revne orienteret i samme retning udbredt fra yderste ende af turn - turn insulation system.

Begge disse revner er fundet i netop det område af transformeren hvor vi mener isolations systemet er mest følsomt for impulsspændinger (transienter)

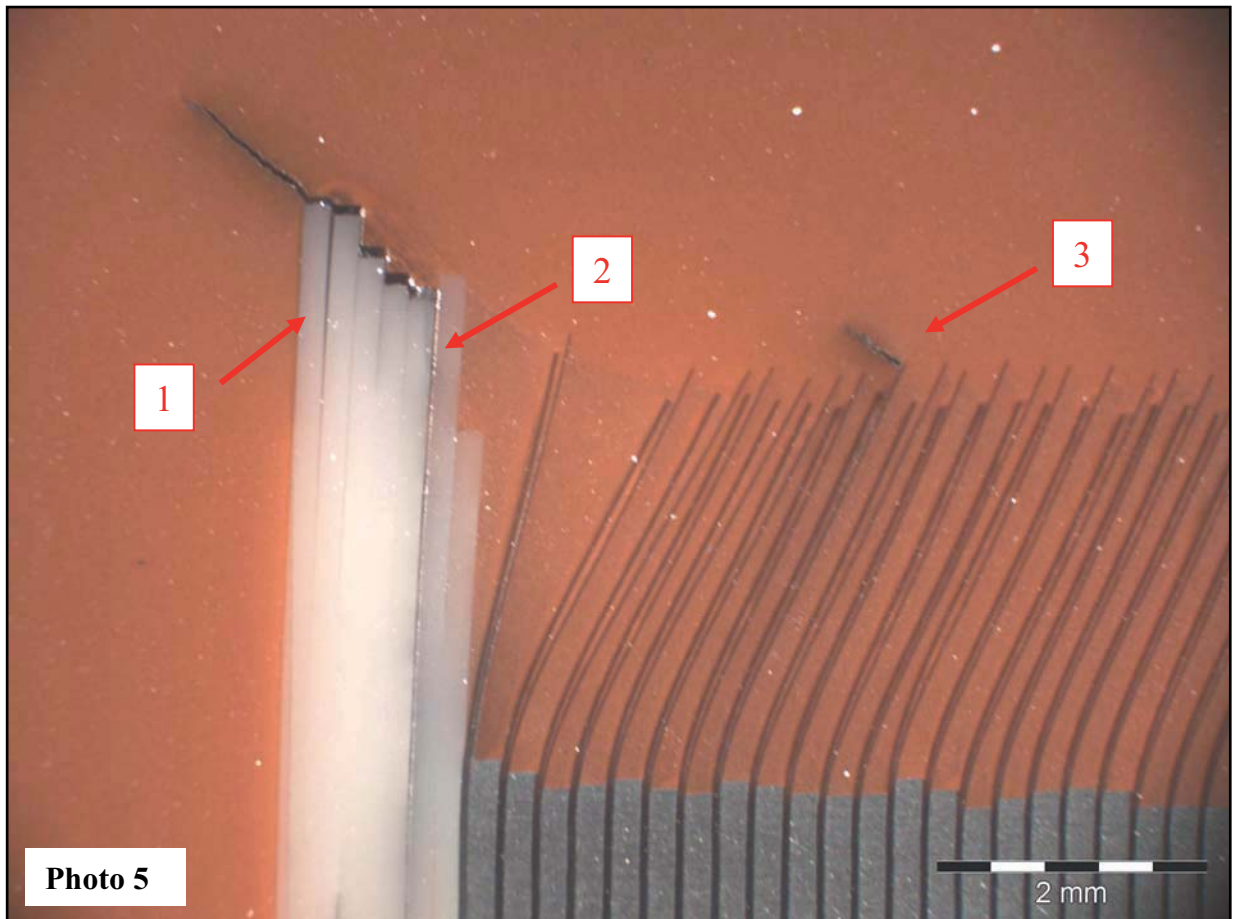
Samme område som sidste billede.

1. Her fremgår det tydeligt at revnen udbreder sig fra grundisolationen. Det bemærkes endvidere at de yderste 5 lag grundisolation er "krympet" i længde.
2. Mellem 5 og 6 lag af de i alt 7 lag isolation ses en delaminering og de inderste to lag er ikke krympet.
(De inderste lag kan være af andet materiale ?, spørgsmål rettes til Siemens)
3. Den lille revne starter fra turn-turn isolationens længste lag mellem 7 og 8 yderste vinding i spolen.

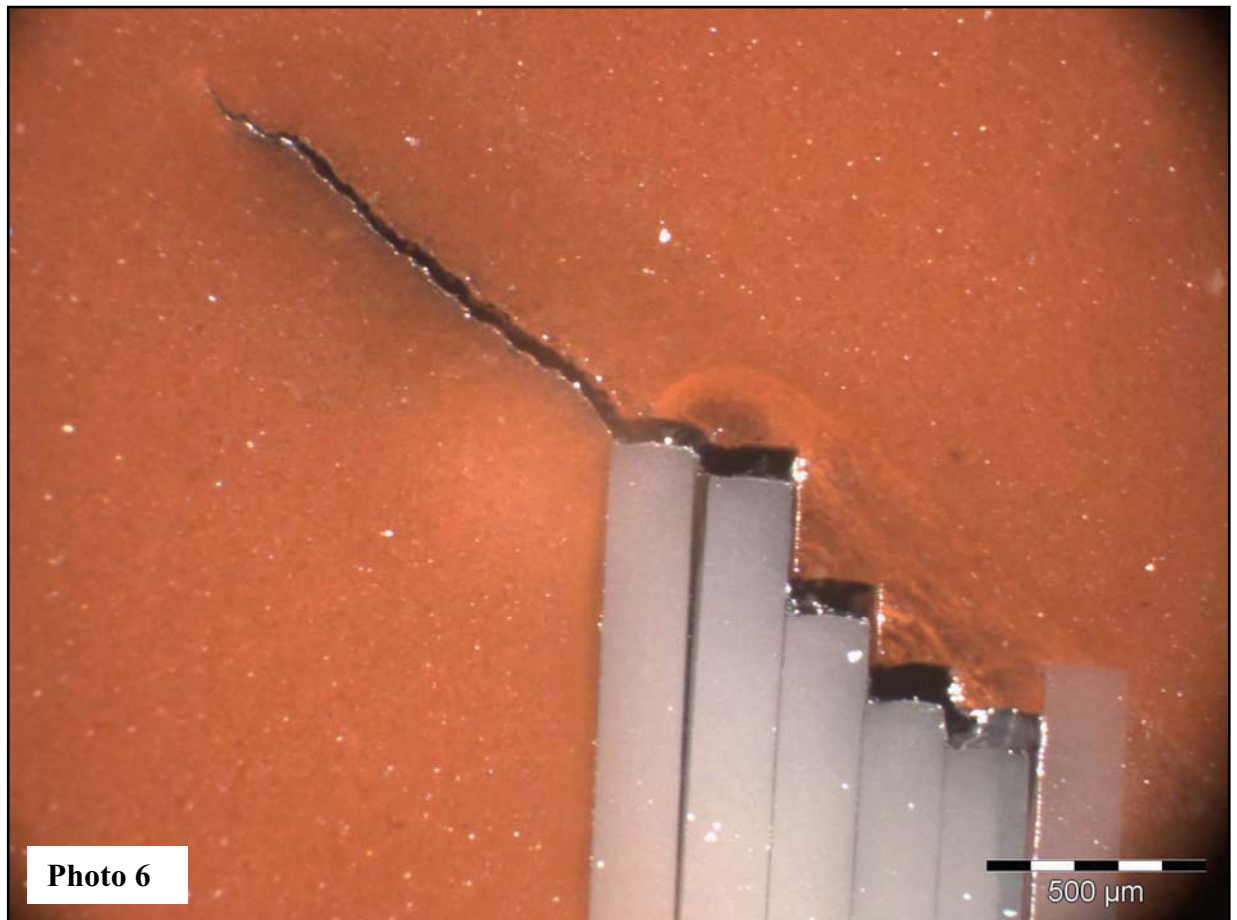
Nærbillede af den største revne.

Spørgsmålet om revnens opståend og alder er afgørende.

- A) Er det medfødt ?
- B) Gennereet af transformerens driftsmiljø ?
- C) Vi har konstateret variation af geometri og homonegitet i isolations systemet og nu også revner !
Lever den generelle kvallitet op til drift betingelserne ?
Lever designet op til driftbetingelserne ?

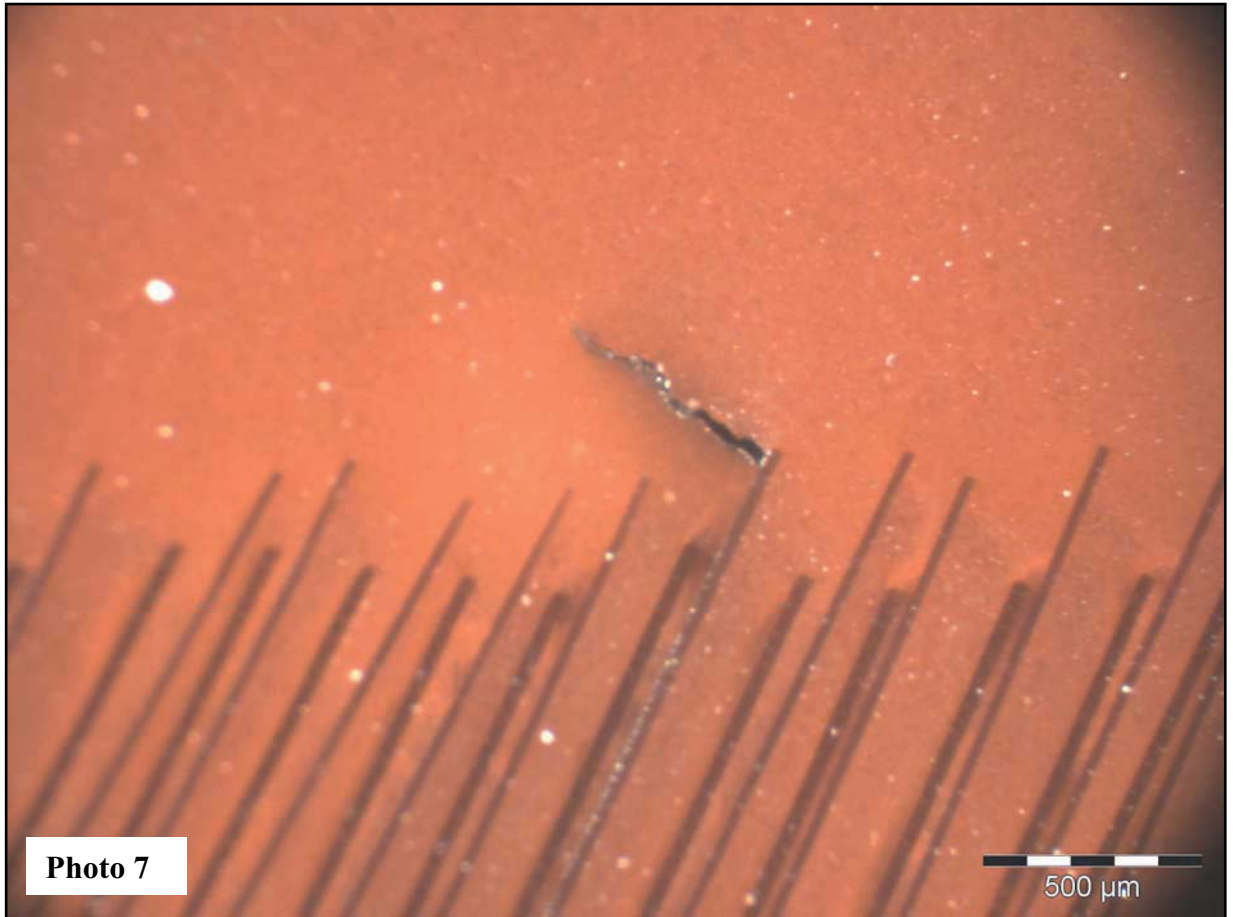
Nærbillede af den mindste revne.

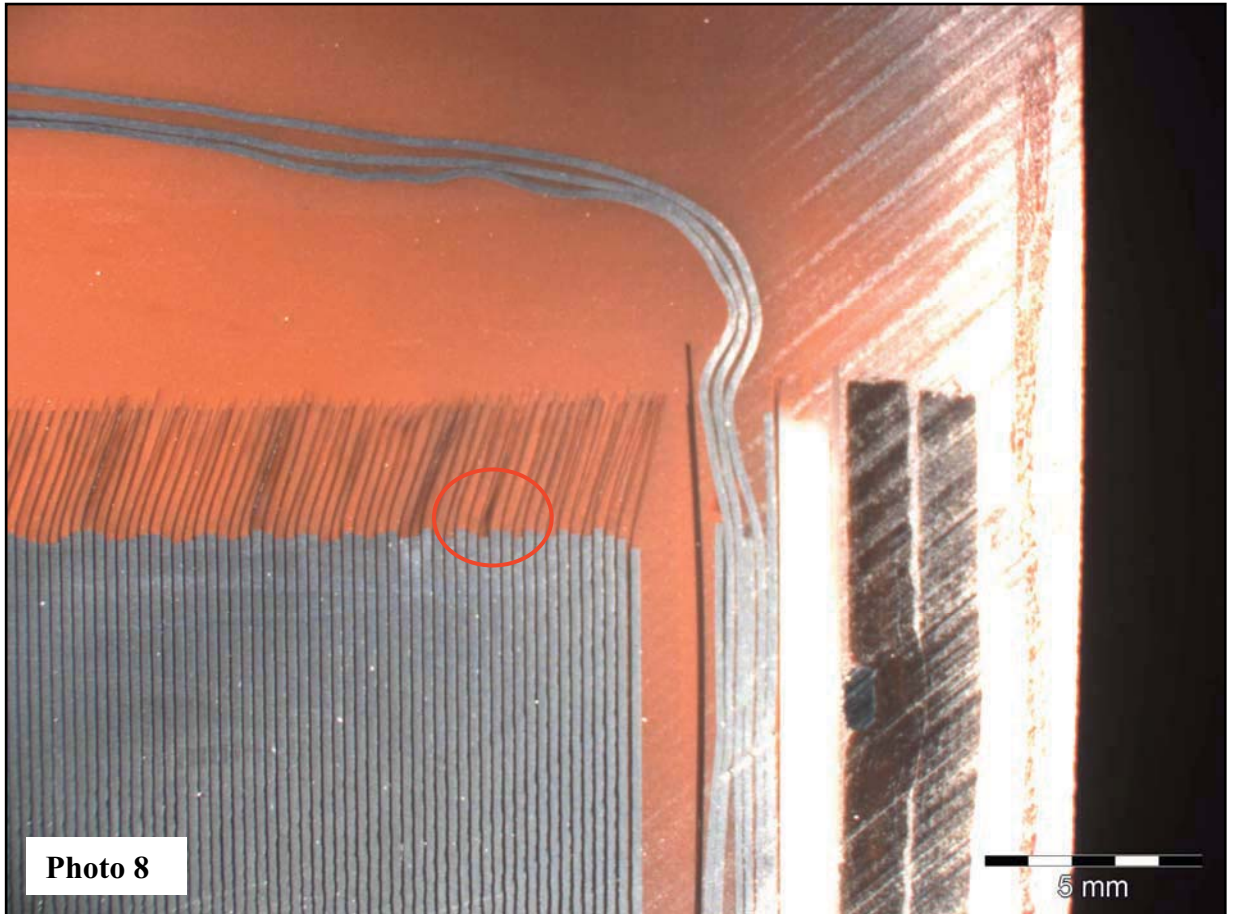
Inderste del af øverste spole, hvor udføringsenden forbindes til spolen.
Den røde cirkel viser et udvalgt område med variation af indstøbningsmassen, som igen vises i nærfoto på næste side.

Ud over geometrie forhold for udføringsenden, kigger vi også efter variation (inhomogenitet) i indstøbningsmassen. Sidste undersøgelse af trafo 19 viste nogle områder mellem turn-turn isolationen hvor der ligeledes var mulige variationer.

Sådanne variationer påvirker isolationssystemets egenskaber negativt, og det er vores opfattelse at det netop her langs kanten af øverste spole (og måske også for den nederste spole ?) er mest kritisk, fordi det øger muligheden for fejl forårsaget af transients mellem udføringsenden og øverste spoles overside.

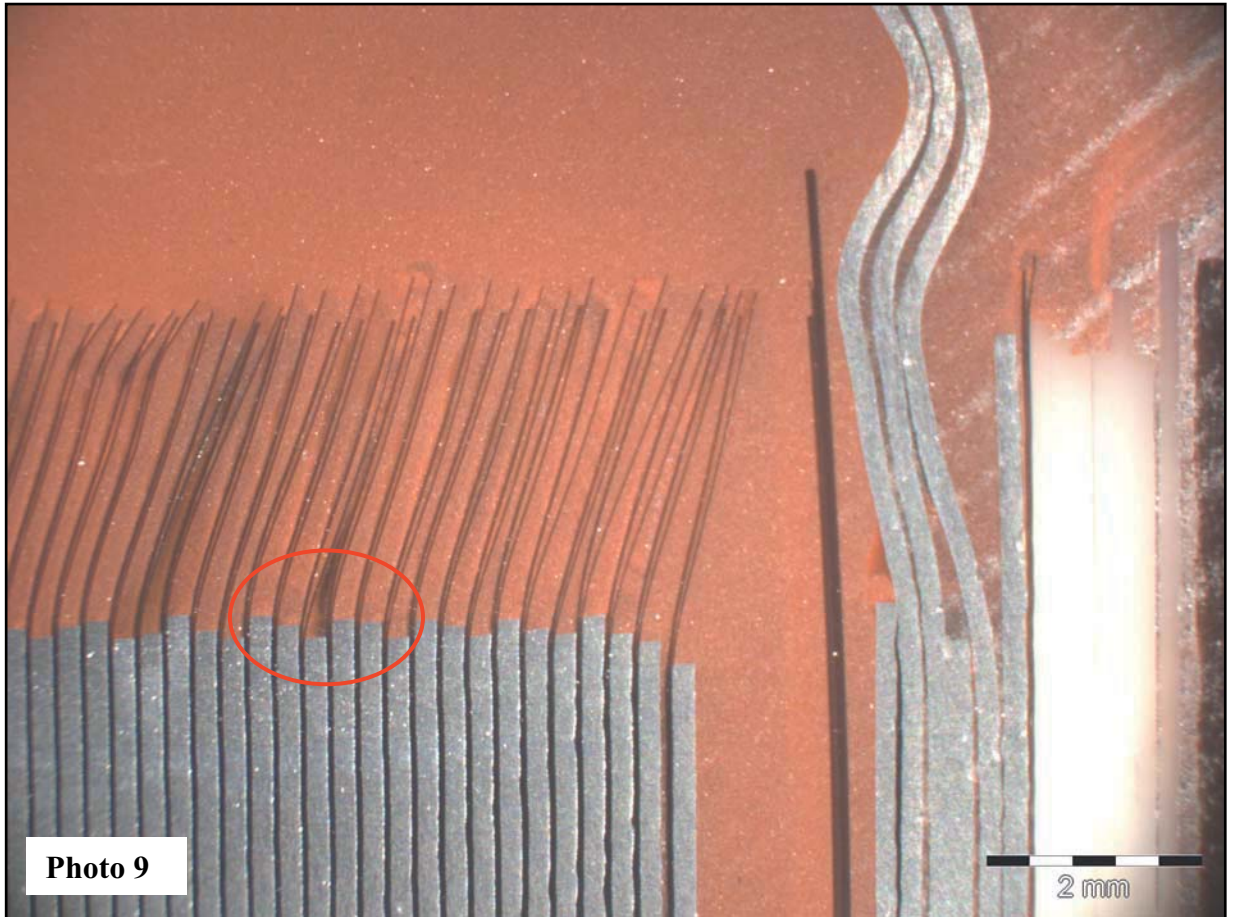
Lidt tættere på samme område som sidste billede.

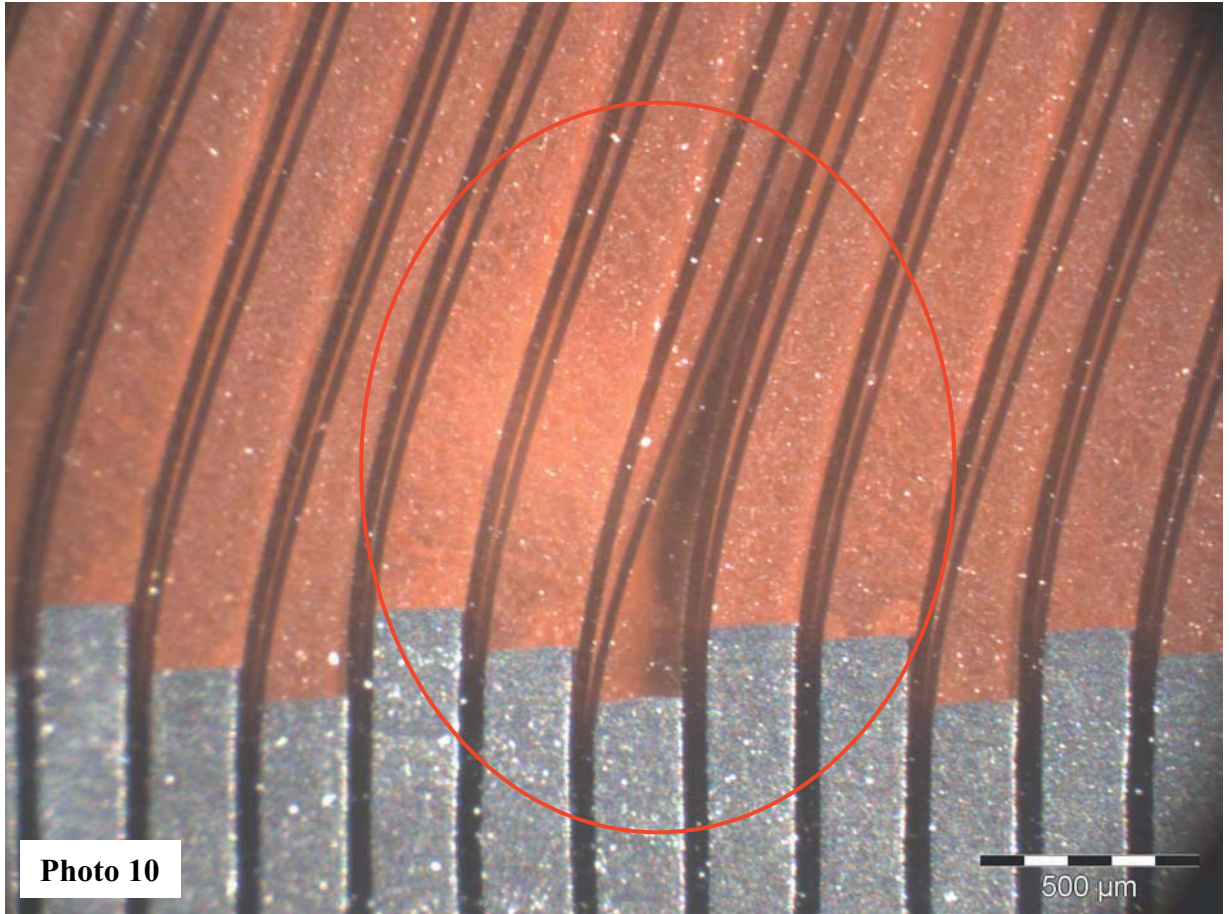
Området i cirklen er ikke homogent og det betyder noget for isolationssystemets egenskaber.

Der er efter vores opfattelse ikke “heldigt” med variationerne, som vi mener i værste fald kan være en medvirkende faktor til levetidsproblemer, specielt i området mellem udføringsende og spoleende som denne dokumentation alene er udført på.
