Middelgrunden vindmøllepark

Ultralydundersøgelse for revner i toppen af transformatorer.

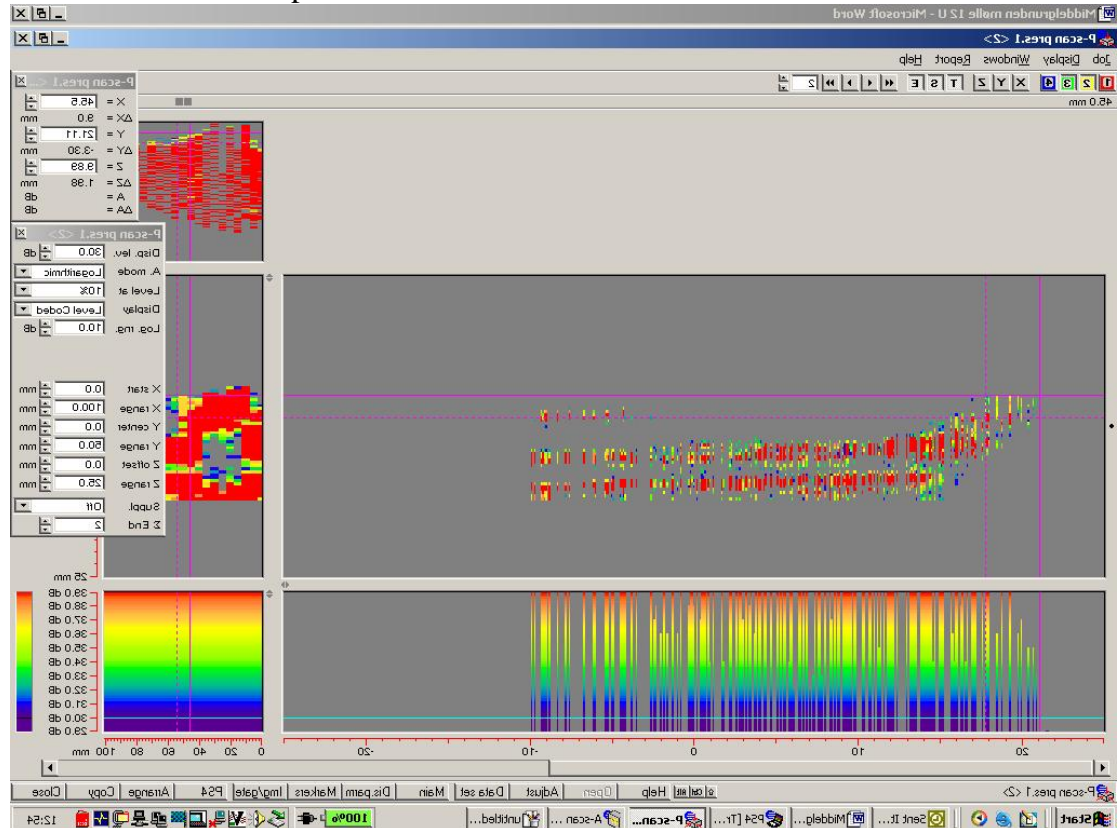
Transformer 12 U X-pos = 45 - 54mm

Revneindikationen er i denne x position ca. 3,3mm.

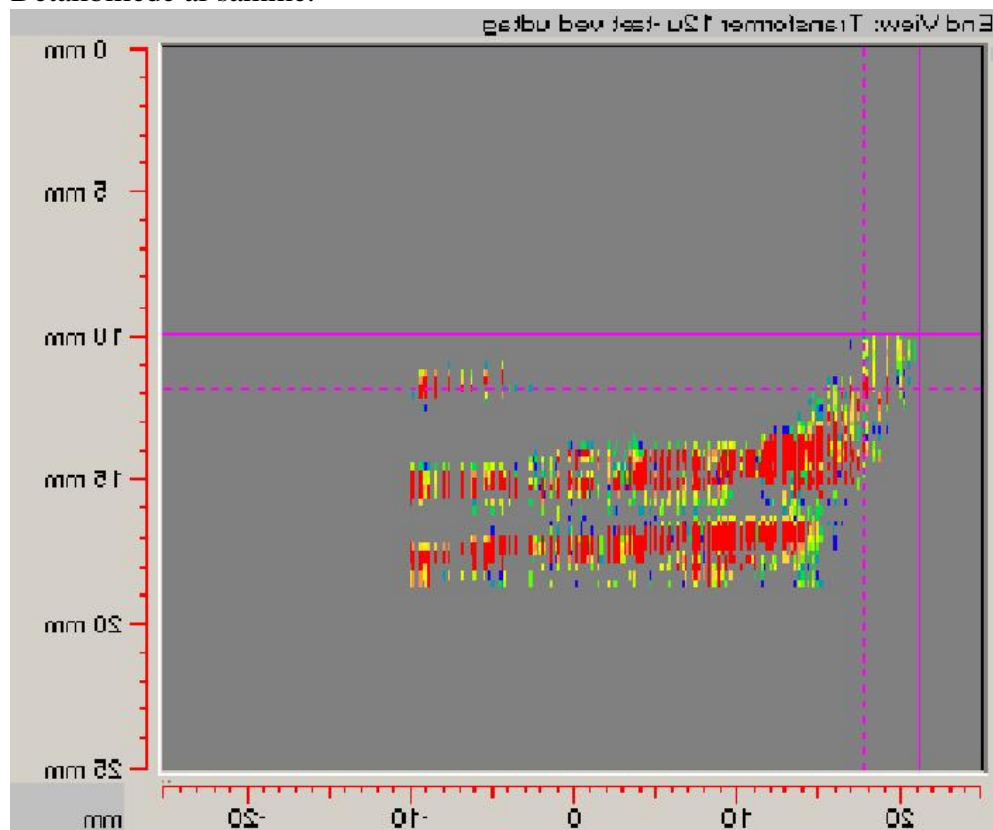
Detailbillede af samme.

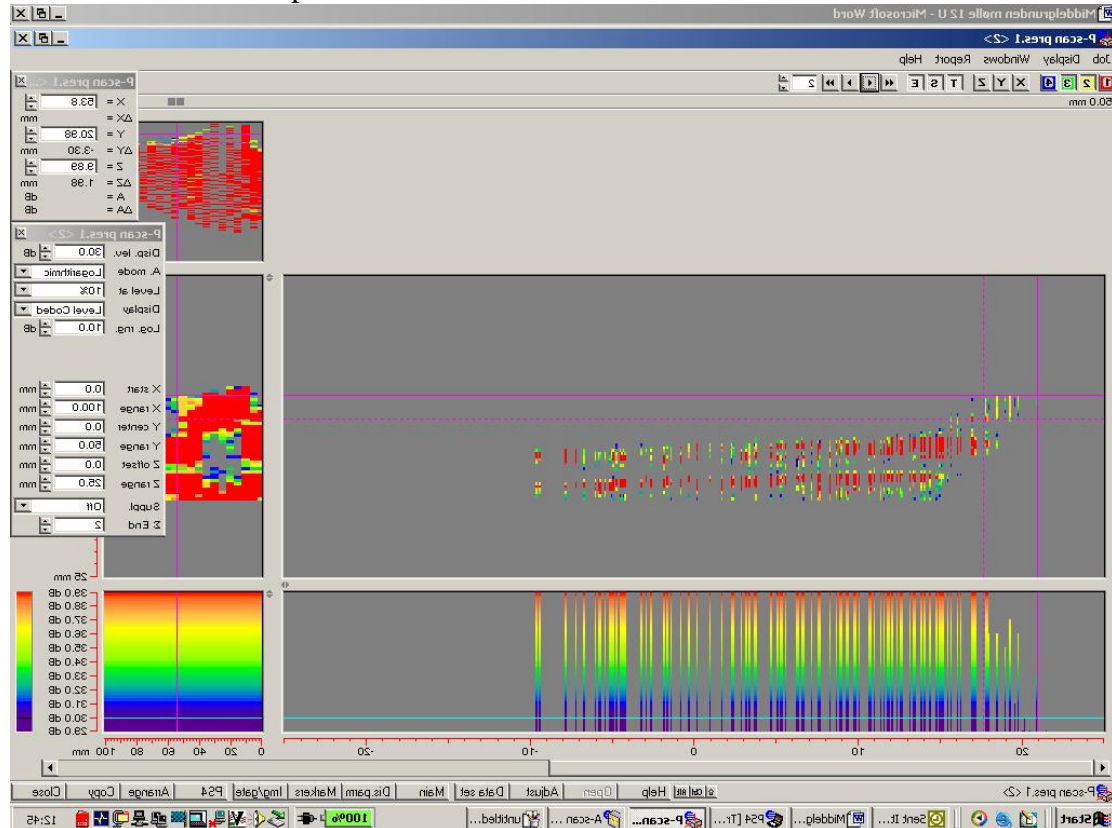
Transformert 12 U X-pos = 50 – 60mm

Revneindikationen er i dette område ca. 3,3mm.

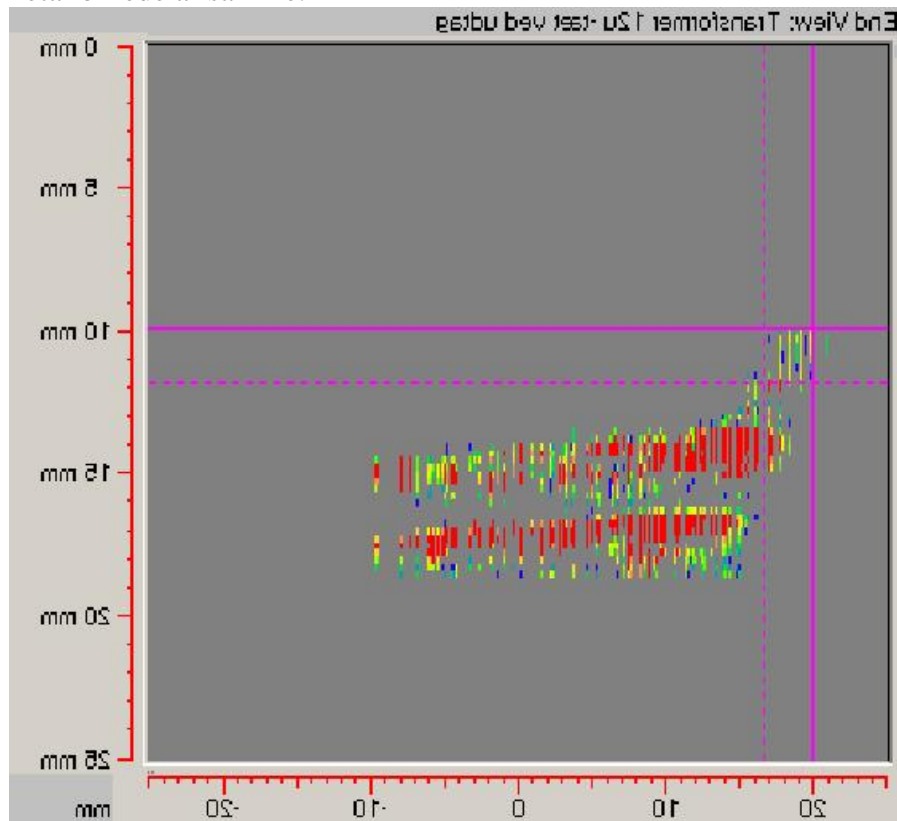
Detailbillede af samme.

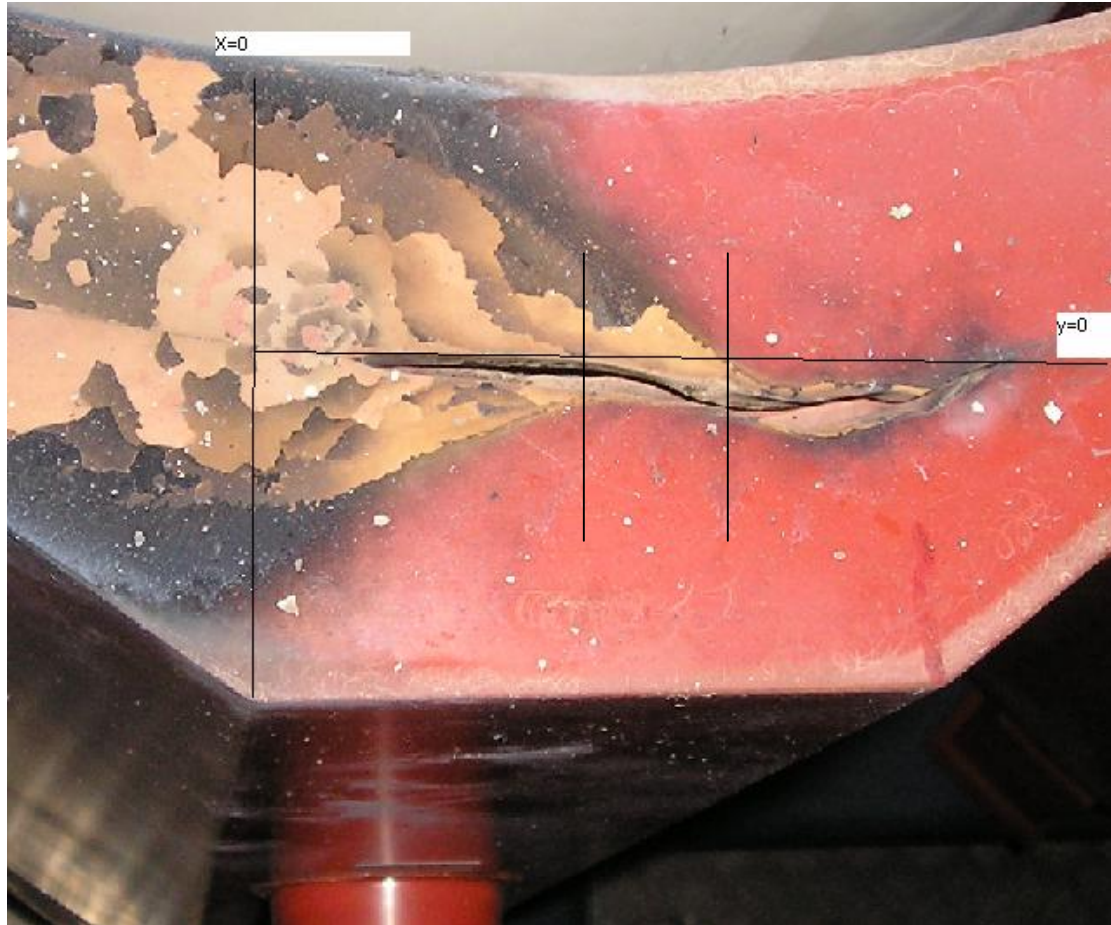
Foto af havareret transformer 12 U. December 2004.

Hvis revnen er placeret 42-46 mm fra indersiden af transformeren er der sammenfald med placeringen af de målte revner.
