**Indkaldelse til
interessentskabsmøde i
Middelgrundens Vindmøllelaug I/S**

**Mandag den 29. marts 2004 kl. 19.00
Kulturhuset, Islands Brygge 18
2300 København S
(Bemærk ny adresse i f.h.t. tidligere år !)**

Udredning om transformerskader

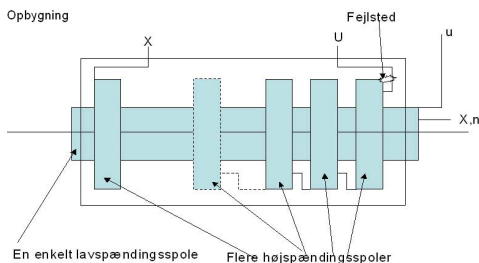
Figuren viser fejlstedet på transformeren. Afstanden mellem udføringen og den øverste spole er målt til ca. 2,5 mm på en række opkørte transformere

Alle transformerne er havareret på det samme sted; stedet ses på figuren. Isoleringsafstanden på fejlstedet lå typisk på 2,5 mm – mod 8 mm i Siemens egen produktionsmanual. Ved en forbedret produktionsmetode opnås en isolering på mellem 6 og 8 mm. De transformatorer, der er installeret i mølle 11, 12 og 19, er denne "forbedrede udgave".

DTI har undersøgt de havarerede transformere og fundet revner i isoleringen. DTI vurderer i deres analyser, at revnerne har medvirket til udviklingen af selve fejlen.

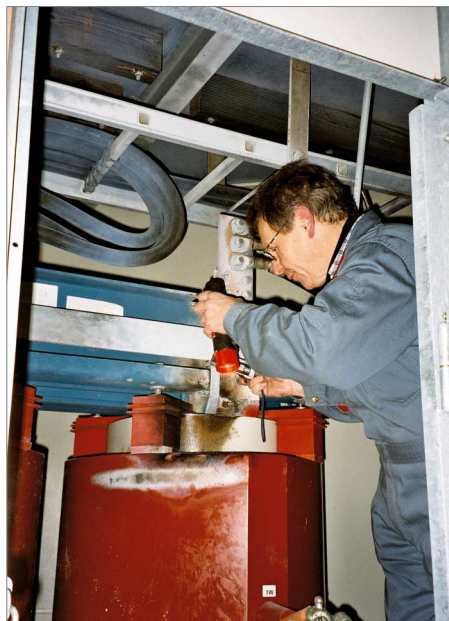
Indenfor de seneste måneder har vi desværre allerede haft to skader på vore transformere. Den 30. december 2003 havarerede transformeren i mølle 18 og den 22. januar 2004 havarerede transformeren i mølle 20. Siemens blev anmodet om et tilbud på nye transformere, men ønskede ikke at levere på grundlag af de hidtidige aftaler. Derfor valgte laugets ledelse at undersøge alternative leverandører. ABB afgav et konkurrencedygtigt tilbud i forhold til tilbuddet fra Siemens, og ledelsen valgte derfor at indgå i et samarbejde med ABB. Vi kan oplyse, at transformeren er forbedret på en række punkter, og at det er en større transformere på 2,5 MW.

Inspektion af skade på transformere i mølle 20

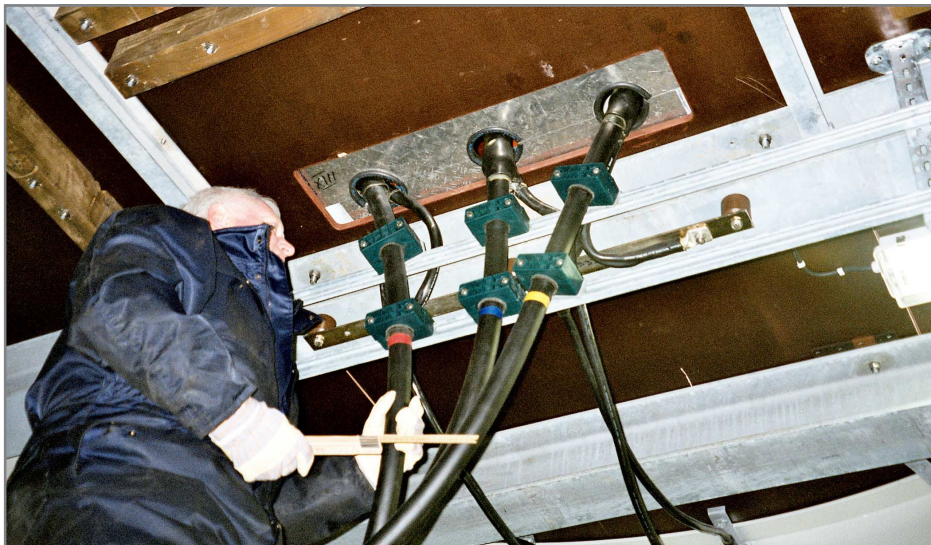
Kablerne som går op til transformeren skal flyttes lidt ned for at passe til den nye transformere fra ABB.

Ledelsen har på denne baggrund og efter nøje sagsgennemgang hos vores advokater og forsikringselskab valgt at købe 3 transformere hos ABB. Dermed råder lauset nu over en reservetransformer i tilfælde af, at flere transformere går i stykker. Installationen i mølle 18 og mølle 20 planlægges i skrivende stund til slutningen af marts eller starten af april.

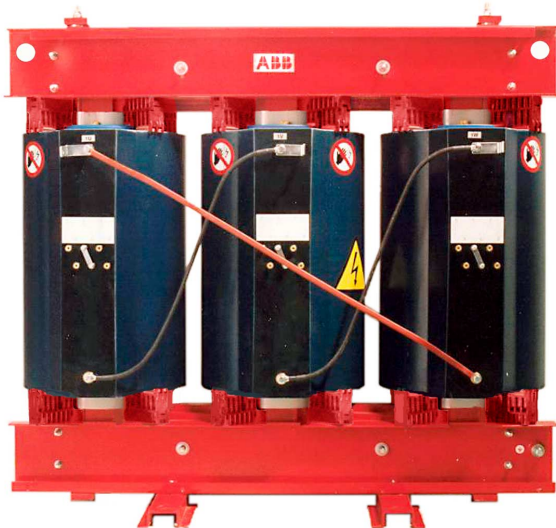
Den nye tørtransformer fra ABB har en effekt på 2,5 MW.
